# 経営比較分析表（平成30年度決算）

岩手県 住田町

業務名	業種名	事業名	類似団体区分	管理者の情報
法非適用	水道事業	簡易水道事業	D3	非設置
資金不足比率(%)	自己資本構成比率(%)	普及率(%)	1か月20m <sup>3</sup> 当たり家産料金(円)	
-	該当数値なし	61.51	3,888

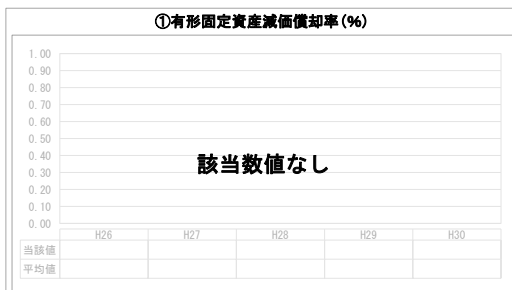
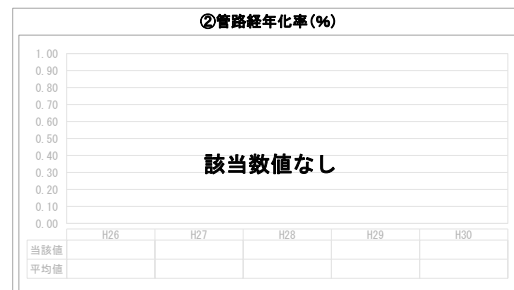
## 2. 老朽化の状況

水道施設及び配水管等は、施設更新等を実施していないため、年々老朽化が進行している。ただし、耐用年数を越えて使用している施設は少なく、その都度修繕して対応している。塩ビ管で布設した配水管の漏水が増加しており、耐震管による更新が必要だが、財源を確保することが困難で、公営企業会計に移行し、減価償却費等の費用を計上することにより、施設等の更新費用を確保する必要がある。
